DIE REICHSKANZLEI

EINE WERKANALYSE

DIE EINGANGSHALLE

Neue Reichskanzlei/ Interior/ Voßstraße 5/ 1937-1950

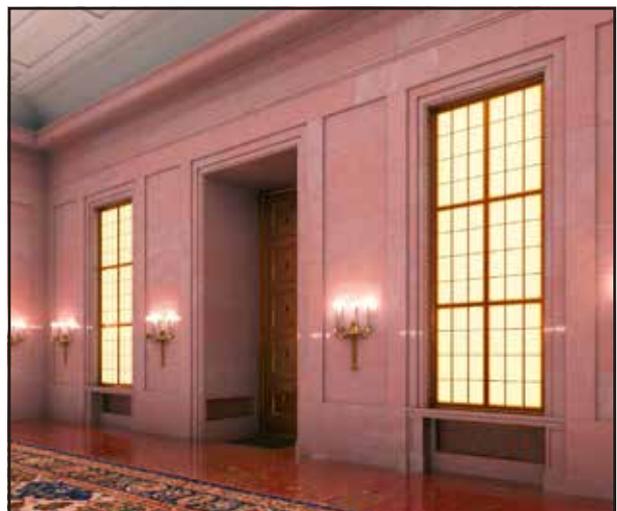
Abb. 44 Die Ostwand mit den beiden Fenstern

Der Zwischenraum zwischen den Fenstern des Ehrenhofes und der Eingangshalle war 2,00m tief. Um diese tiefen Fensterschächte nicht sichtbar werden zu lassen, entschloss sich Albert Speer, wie schon Leonard Gall zuvor, in der Eingangshalle eigenständige Fenster zu installieren. Dadurch stellte er sicher, dass die sehr tiefen Fensterschächte weder vom Ehrenhof her noch von der Eingangshalle aus erkennbar waren. Bedingt durch die mehr als 2 Meter dicke Ostwand ergab sich

jedoch auch, dass kein direktes Licht durch die Fensteröffnungen in die Eingangshalle hineinreichen konnte. Das lag nicht nur an der Dicke der Wand, sondern auch an der Tiefe des Portals im Ehrenhof. Denn wenn man bedenkt, dass diese beiden Fenster die einzige natürliche Lichtquelle für den Raum bildeten, kann man davon ausgehen, dass ohne den Einsatz von zusätzlicher künstlicher Beleuchtung die Eingangshalle extrem dunkel gewesen sein muss.

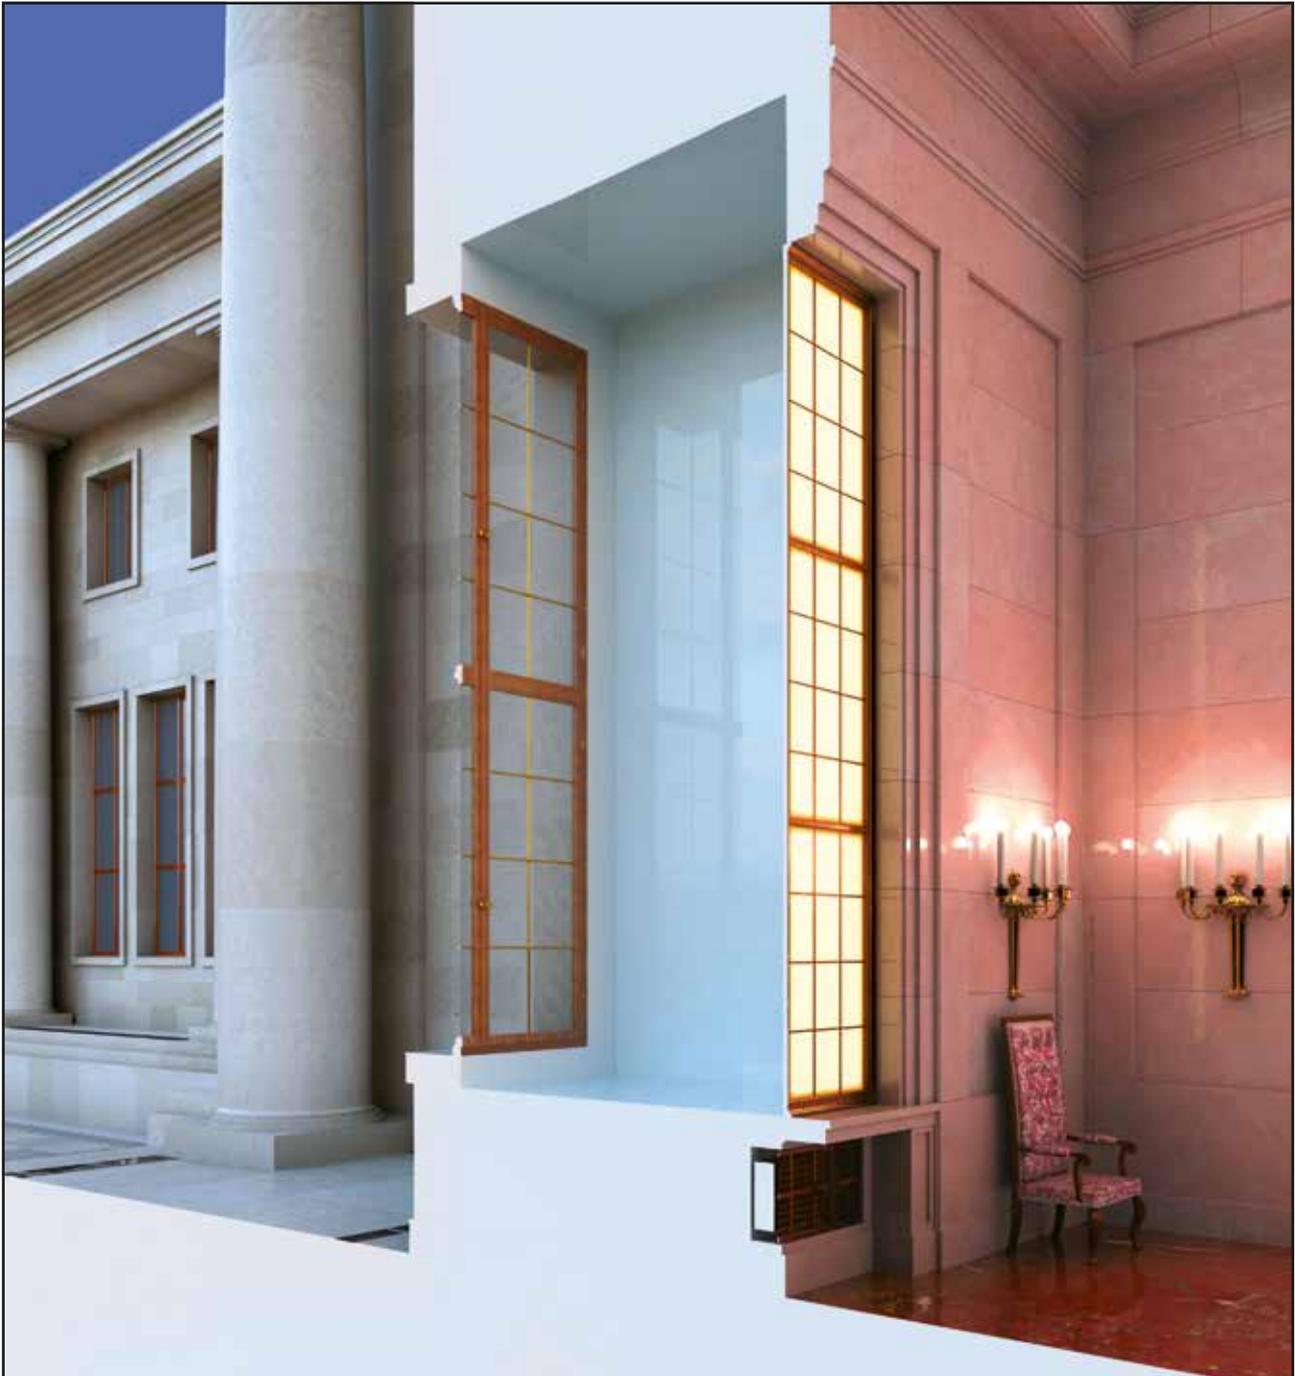
Abb. 55 Schnitt durch den Fensterschacht - Innen - und Außenfenster lagen ca. 2,3m voneinander entfernt.

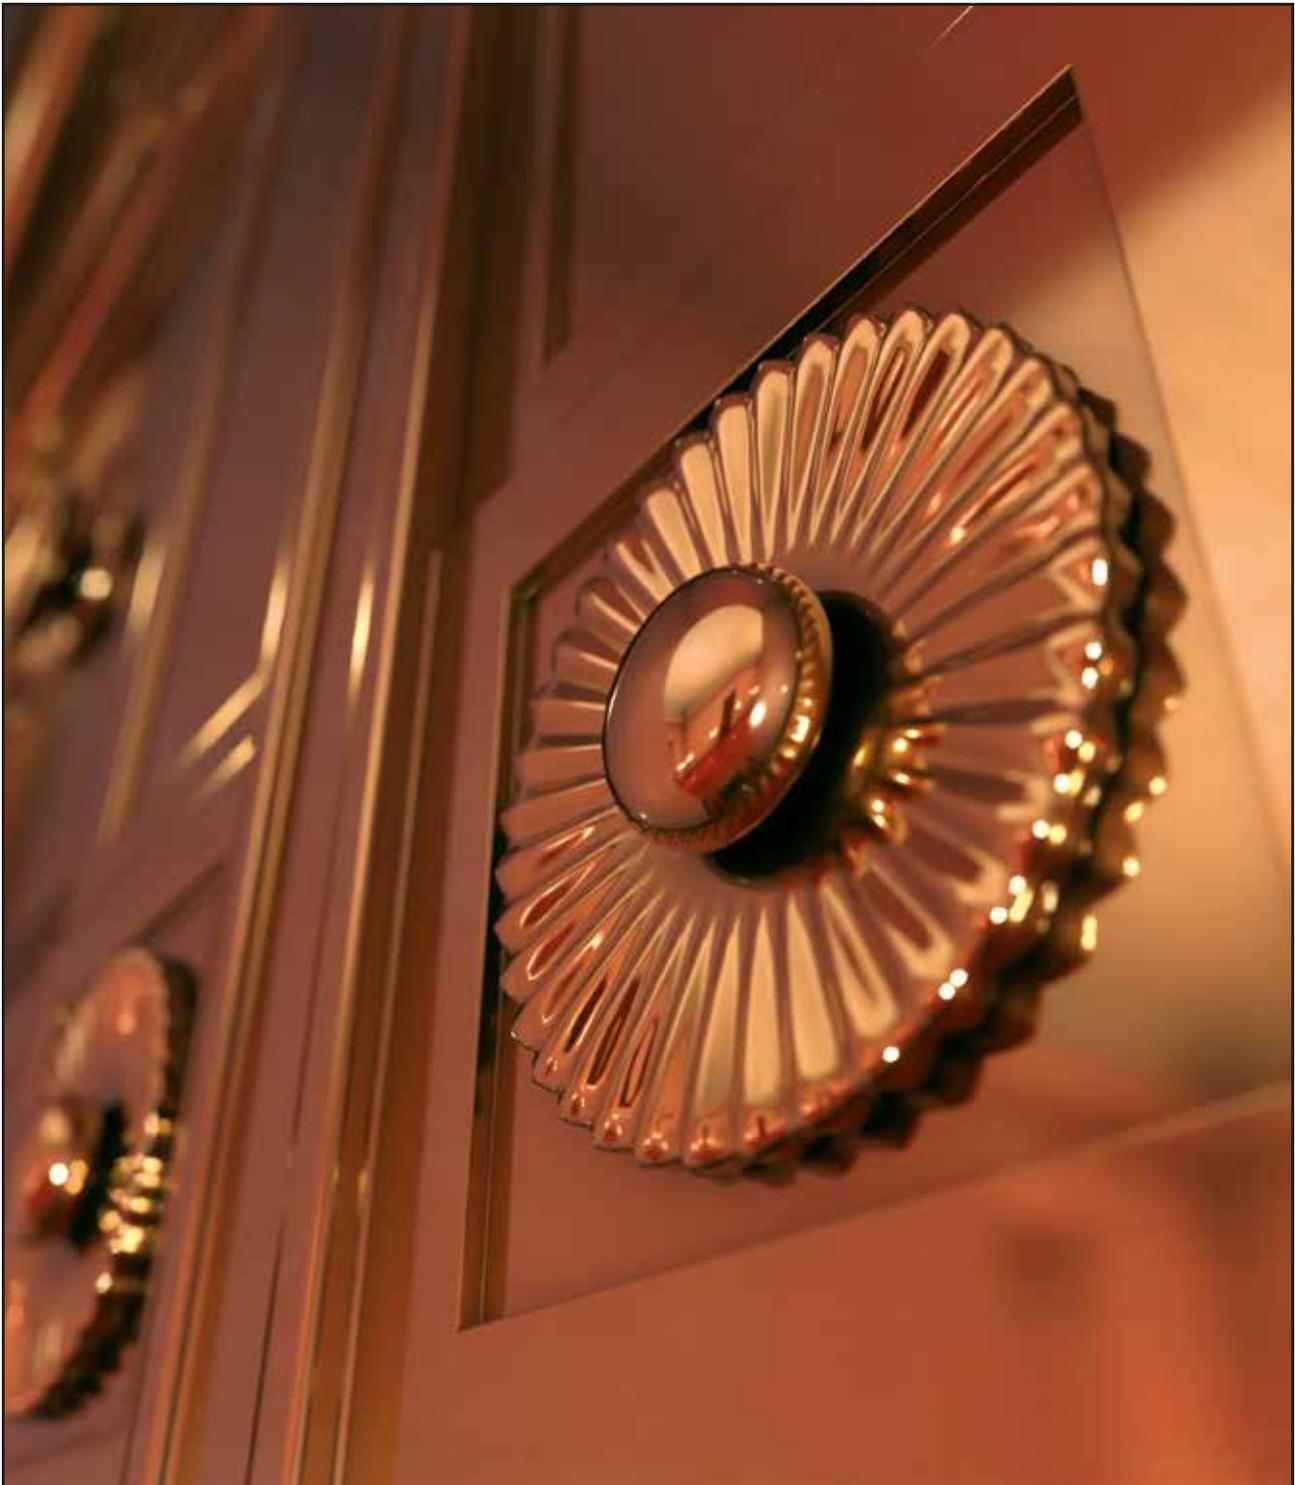
Abb. 65 Detailansicht eines der Blütenornamente auf der Kreuzungsfläche der Bänder

Doch trotz der offensichtlichen Machtpräsentation an dieser Stelle gestaltete Albert Speer die Tür in einer Detailtreue, die größten Wert auf die ästhetische Gesamtausstrahlung legte. So variierte er in der Tür zur Eingangshalle die gestalterischen Grundprinzipien, die er auch in den Gestaltungen der Außentüren der Neuen Reichskanzlei verwendete. Bei der Eingangs-

halle handelte es sich jedoch um einen festlichen Raum. Daher ersetzte Speer an dieser Tür die sonst an den Außentüren an den Bänderkreuzungspunkten aufgebrauchten Nietköpfe mit detailliert ausgearbeiteten Blütenornamenten. Die Machtdemonstration löste sich in dieser Tür damit fast unbemerkt in der Detailliebe des ausführenden Architekten auf.

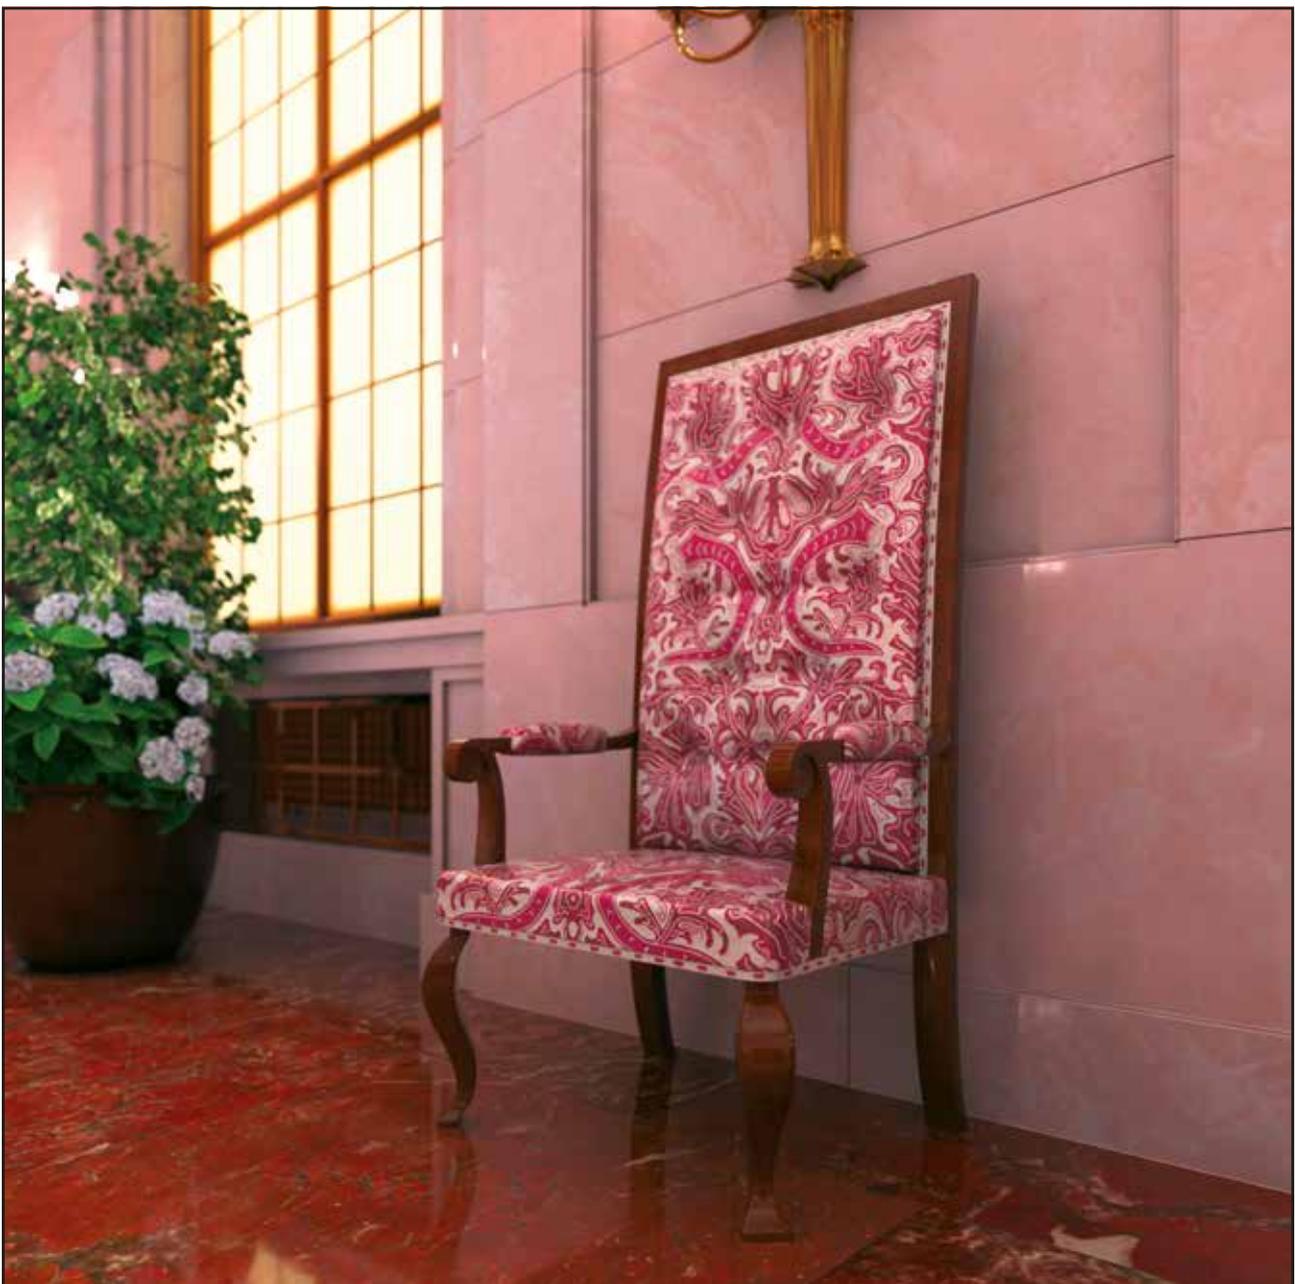
Abb. 85 Die streng in den Spiegelflächen der Wände platzierten Stühle hatten eine rein optische Funktion.

Auch die von Albert Speer eigens für die Eingangshalle entworfenen Stühle hatten eigentlich keine praktische Funktion. Denn es ist unwahrscheinlich, dass es wirklich Anlässe gab, bei denen jemand die Zeit gefunden hätte, sich auf einen der Stühle hinsetzen zu können. Schon ihre fest vorgegebene und weit voneinander entfernte Positionierung machte deutlich, dass diese Stühle nicht wirklich genutzt werden sollten. In der Formensprache korrespondierten die Stühle mit den Wandtischen. So gestaltete Albert Speer die vorderen Stuhlbeine in derselben Grundform wie er auch die Beine der

Wandtische gestaltete. Die Sitzflächen und die Polster der Armlehnen der Stühle ließ Albert Speer mit einem rosa Brokatell-Bezug versehen. Die Bespannung hatte eine ornamentales florales Motiv und stand damit in Form und Farbe in einem optischen Bezug zu den blumenförmigen Einlegearbeiten der Schubladen der Wandtische und dem Rosa des Marmors der Wände. Ebenfalls stand die Blumenornamentik der Sitzbezüge in einem direkten Dialog mit den bei Empfängen aufgestellten und fest in die Gestaltung der Eingangshalle einbezogenen Blumendekorationen der Pflanzschalen.

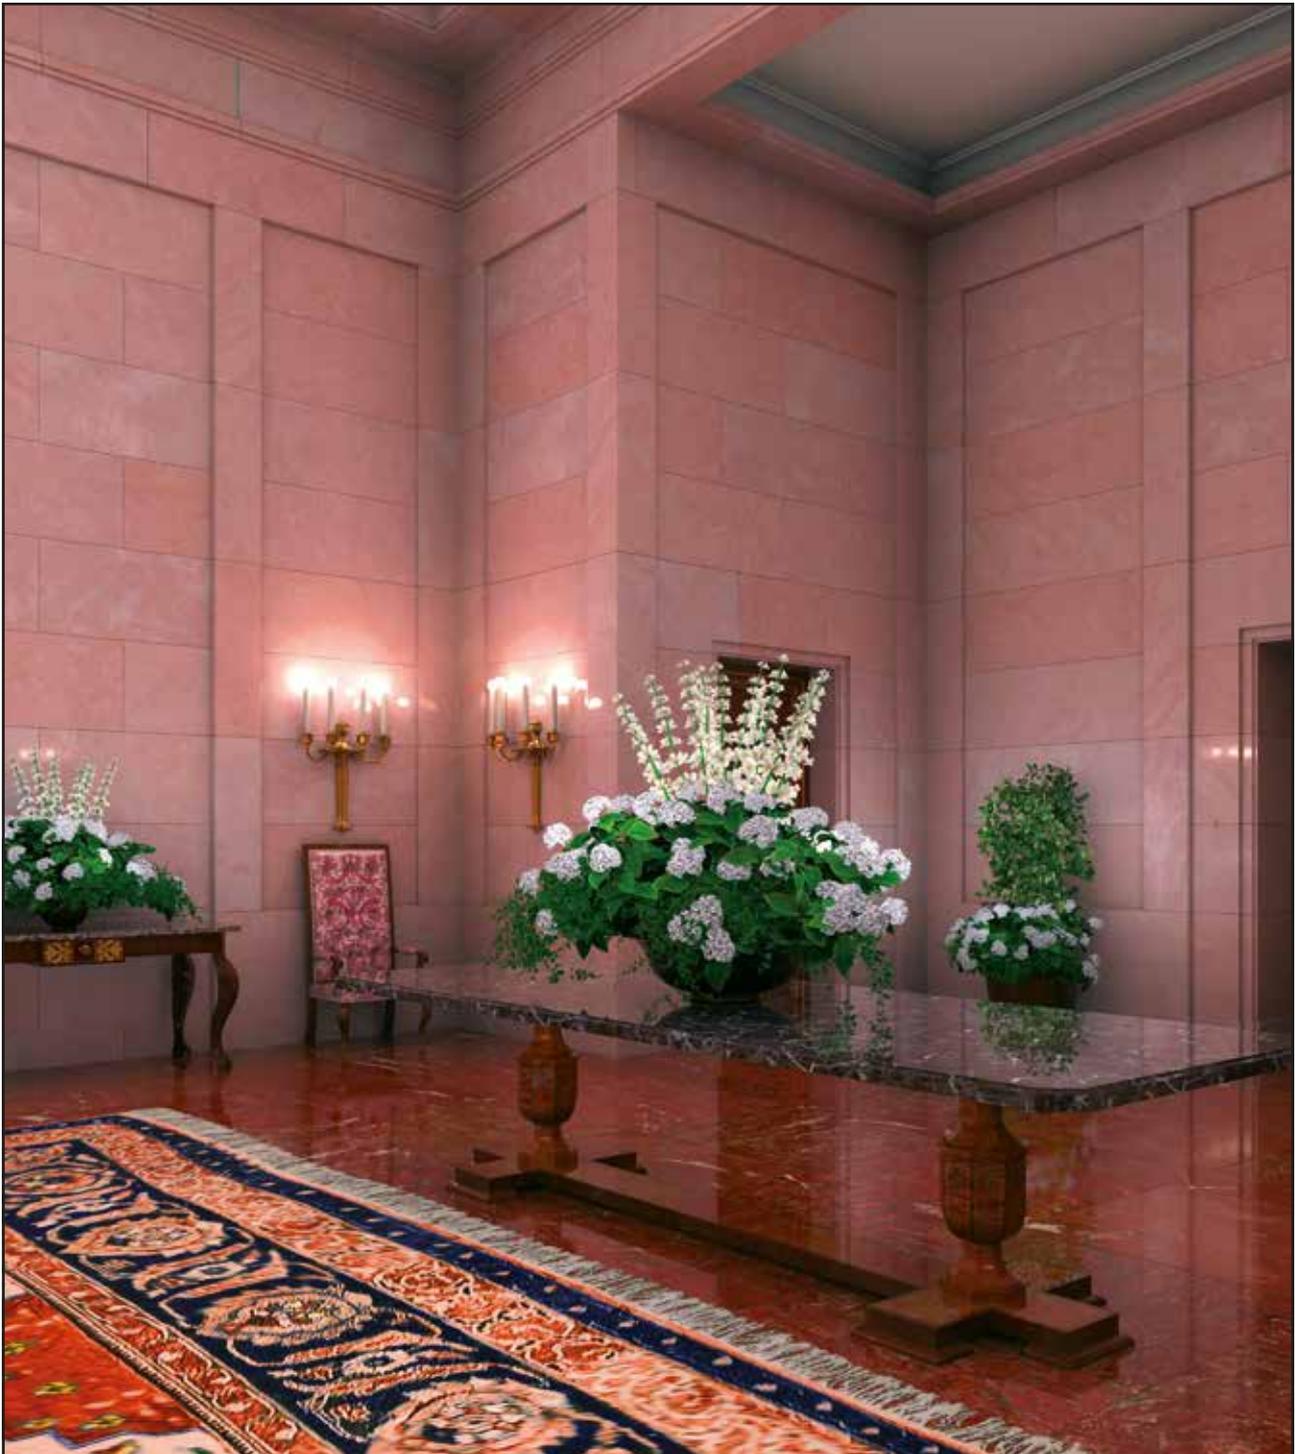
Abb. 87 Die Blumendekoration nutzte man, um die Architekturwirkung der Eingangshalle gezielt zu unterstützen.

Für den Standpunkt an der nördlichen Wand der Eingangshalle entwarf Albert Speer einen langen rechteckigen Tisch. Das Gestell des Tisches war aus einem massiven Holzgestell gefertigt, auf dem eine Marmorplatte ruhte. Der Tisch hatte einen festen vorgeschriebenen Platz in der Eingangshalle. Denn er diente nicht nur als ein Platz, auf dem bei den Festveranstaltungen die Blu-

menschalen platziert werden konnten. Die Hauptfunktion des Tisches war es, die kleine Halle im Bodenbereich optisch von der Eingangshalle abzutrennen.

Der Tisch diente durch seine Positionierung am Übergang zwischen Eingangshalle und kleiner Halle als Raumteiler und verstärkte dadurch die optische Abgrenzung zwischen der Eingangshalle und der kleiner Halle.

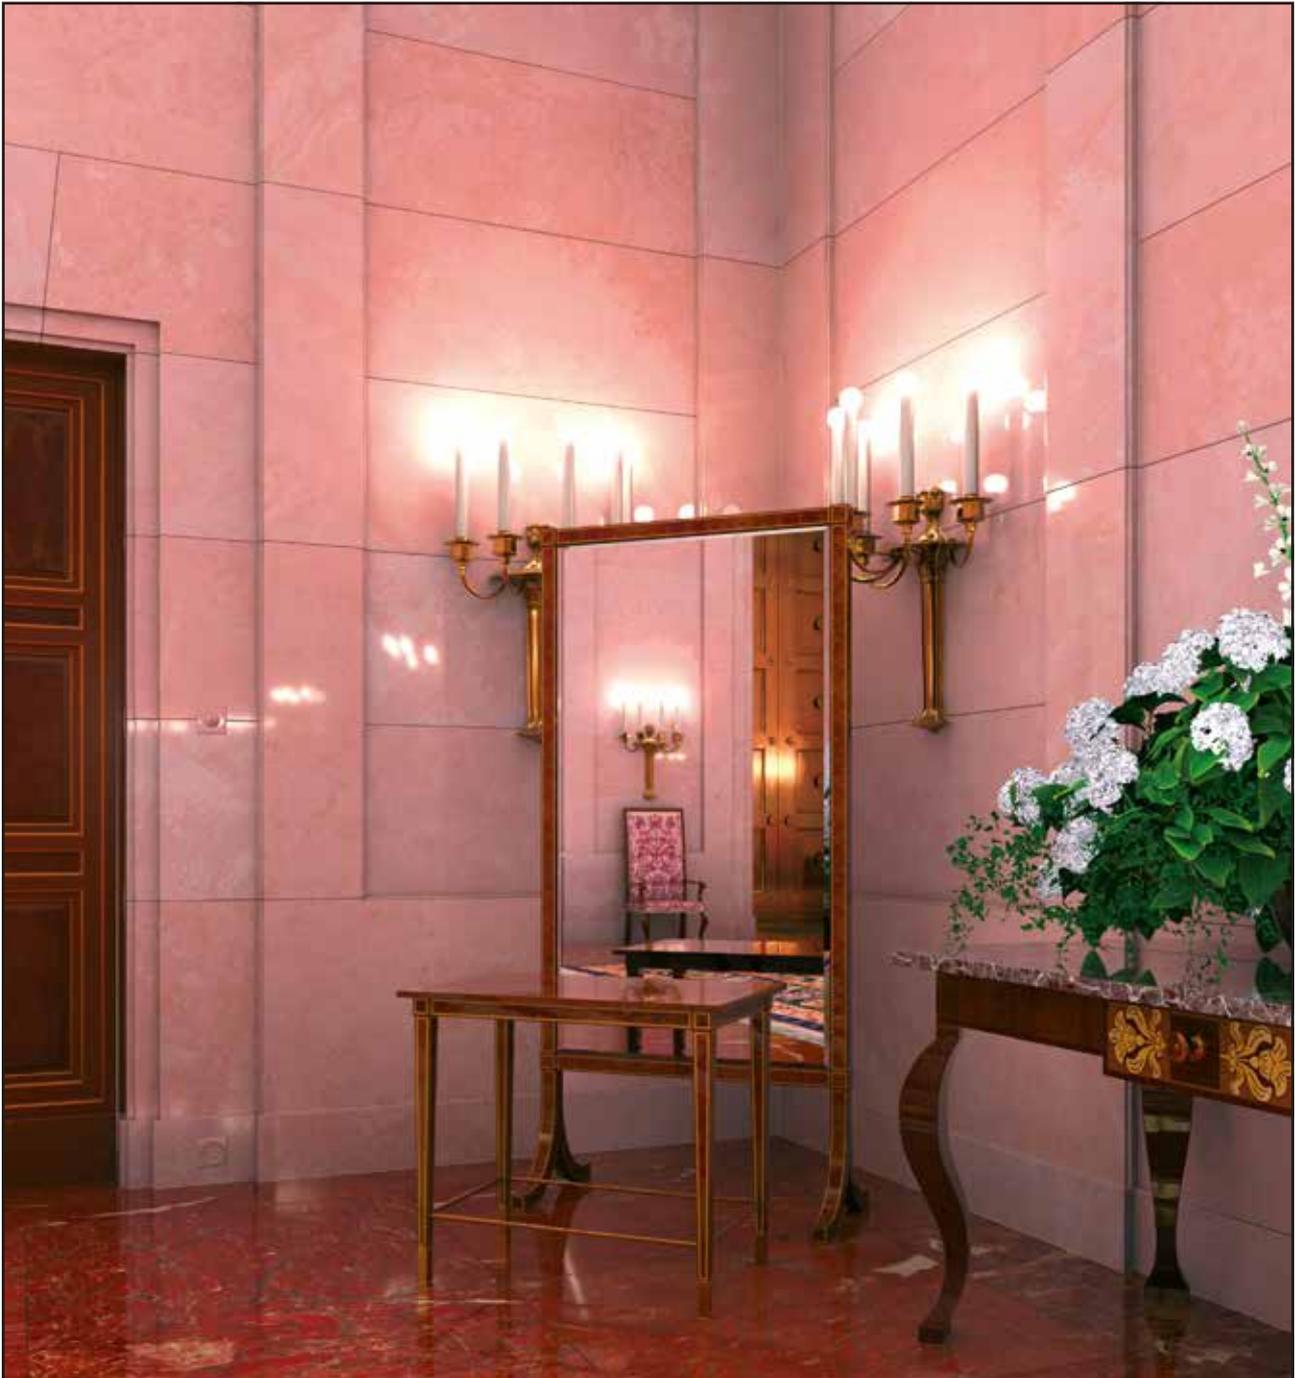
Abb. 95 Die südwestliche Ecke der Eingangshalle mit den hier später aufgestellten Garderobenmöbeln

Ein weiteres Paar Möbelstücke stach durch seine Gestaltung aus der Gesamtgestaltung der Eingangshalle heraus. Diese Möbelgruppe ist jedoch nur auf einem späteren Foto der Eingangshalle zu erkennen. Dabei handelt es sich um einen Standspiegel mit einem kleinen Beistelltisch. Interessant ist, dass sich in den Bauzeichnungen der Möbel des Speisesaales eine Zeichnung für einen Beistelltisch erhalten hat, die dem Tischchen in der Eingangshalle sehr ähnelt. Im Speise-

saal wurde dieser Tisch jedoch anscheinend nie aufgestellt, da er auf keinem der überlieferten Fotos des Speisesaales zu erkennen ist. Es ist daher zu vermuten, dass der in der Eingangshalle aufgestellte Tisch aus dem Speisesaal stammte. Vermutlich erkannte man erst später, dass auf den Empfängen den Damen die Möglichkeit gegeben werden musste, nach der Abgabe ihrer Garderobe einen letzten prüfenden Blick auf ihr Aussehen werfen zu können.

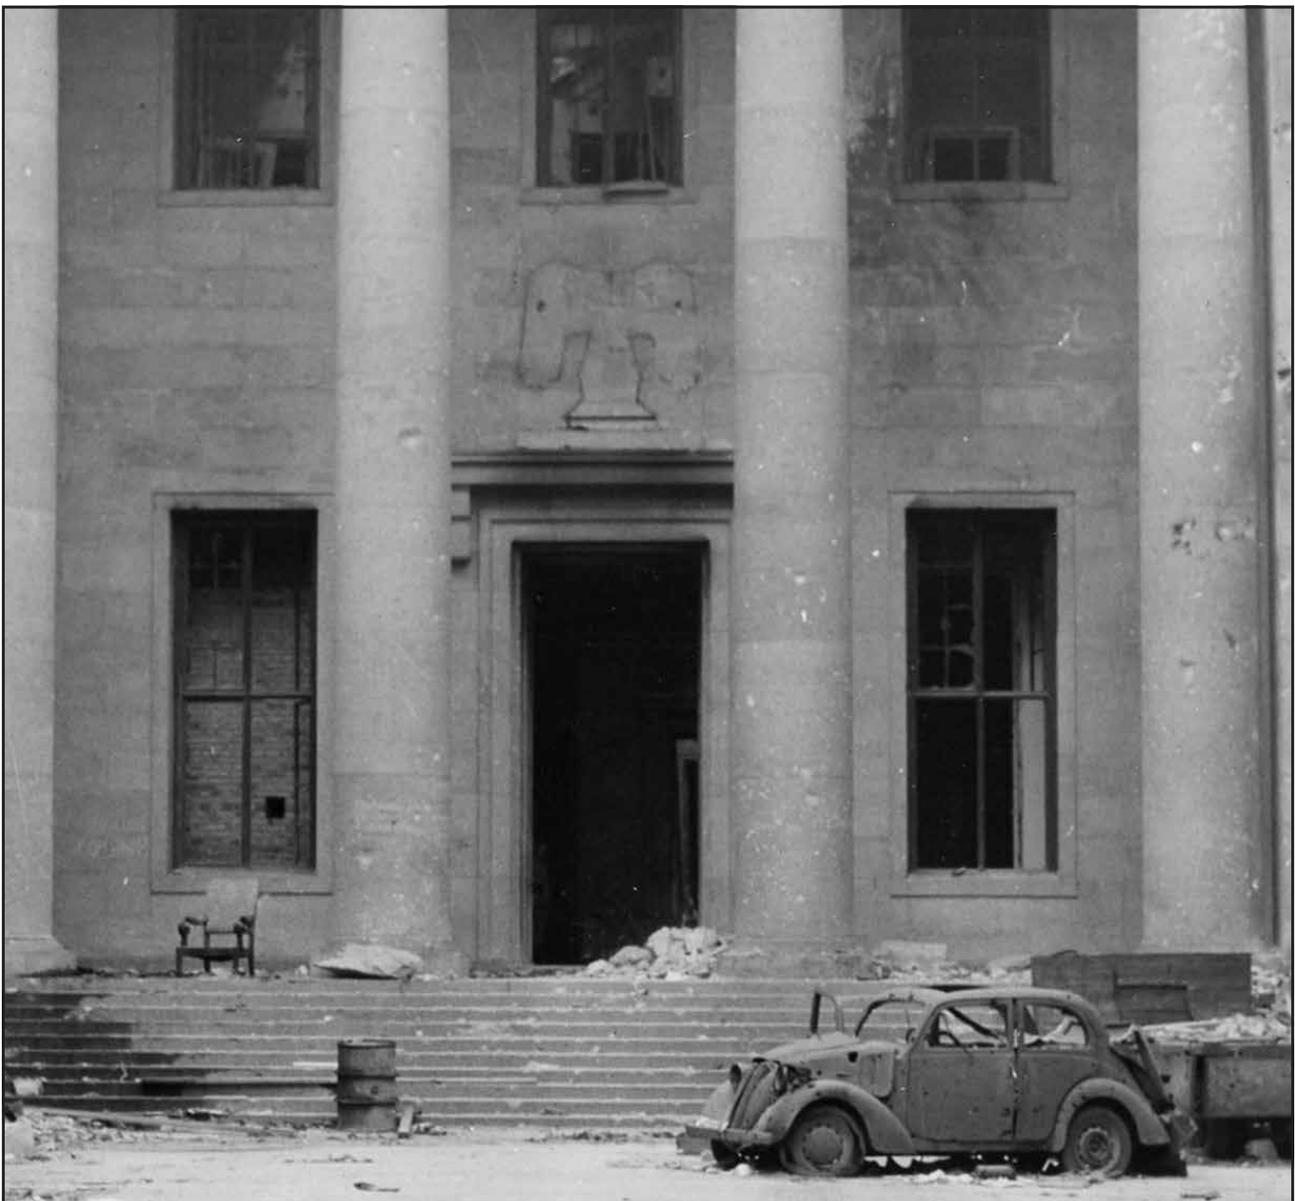
Abb. 109 Ehrenhof (Mai 1945) / vermauertes Fenster, entfernte Tür, fehlendes inneres Bronzefenster

Die Eingangshalle hatte mit ihrer Ostwand nur eine Außenwand. Diese Wand stand zudem zurückgesetzt hinter dem Portal des Ehrenhofes. Oberhalb der Eingangshalle befanden sich zwei weitere Etagen. Durch diese relativ geschützte Lage blieb die Eingangshalle während der Schlacht um Berlin von Bomben und Artillerie unbeschädigt. Der Verbleib der Ausstattung der Eingangshalle ist ungeklärt. Es ist zu vermuten, dass der Teppich vor den Kampfhandlungen sichergestellt wurde. Wo sich der Teppich heute befindet, ist jedoch unklar. Ebenfalls ist der Verbleib der inneren Fenster, der Bronzetür, der Stühle und der Wandtische ungeklärt. Da es keine Fotos der Eingangshalle gibt, die nach

1944 aufgenommen wurden, ist nicht klar, ob die Möbel vor dem Beginn der Kampfhandlungen gesichert wurden. Es ist jedoch festzustellen, dass die Möbel der Eingangshalle auf keinem nach 1945 aufgenommenen Foto zu sehen sind. Es ist also davon auszugehen, dass, wenn die Möbel nicht vor Beginn der Kampfhandlungen gesichert worden wären, diese, wie andere Möbel der Reichskanzlei auch, von den sowjetischen Soldaten in den Ehrenhof getragen worden wären, um diese dort während des Wachdienstes zu nutzen. Es ist daher wahrscheinlich, dass die Möbel der Eingangshalle nicht zerstört wurden, sondern vor 1945 ausgelagert wurden. Ihr Verbleib bleibt ungeklärt.
